**UNIVERSIDADE FEDERAL DE VIÇOSA**

**ANÁLISE DOS IMPACTOS SOCIAIS, AMBIENTAIS E ECONÔMICOS DO  
PROGRAMA AGRO PLUS NA MELHORIA DOS INDICADORES DAS  
CONSTRUÇÕES EM PROPRIEDADES RURAIS**

Relatório final, apresentado à Universidade Federal de Viçosa, como parte das exigências para obtenção do título de Engenheira Agrícola e Ambiental.

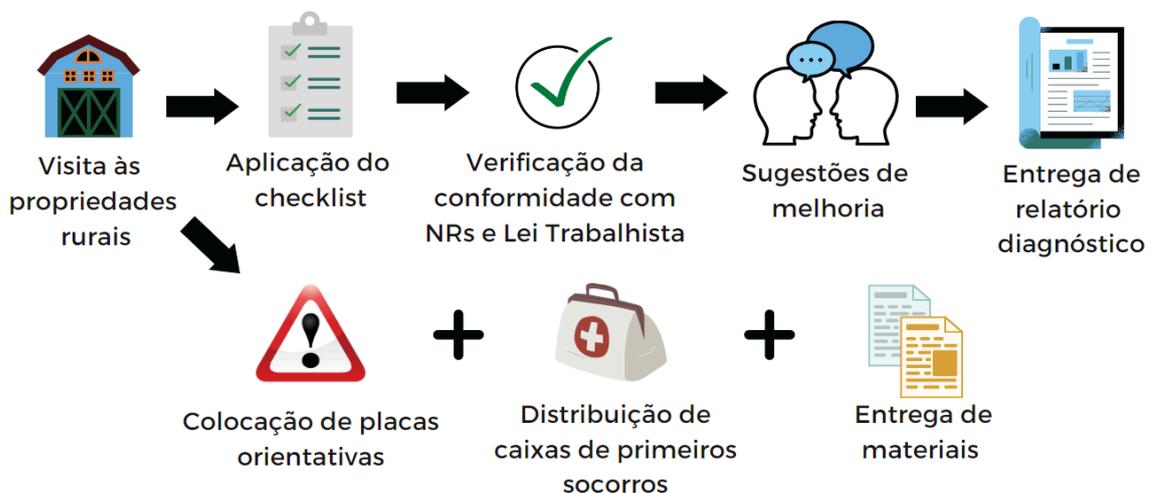
Figura 2 – Esquema que representa a aplicação do Programa Agro Plus nas fazendas

A avaliação das propriedades rurais é realizada a partir de um *checklist* formado por 16 temas, esses temas são separados em duas grandes partes, a primeira parte descreve aspectos socioambientais e a segunda parte retrata sobre tópicos de construções rurais. O resultado do *checklist* é passado para o proprietário por meio de um relatório de recomendações com sugestões e orientações de melhorias para serem aplicadas na fazenda de acordo com as legislações vigentes e boas práticas. Os passos para aplicação do Programa Agro Plus nas propriedades rurais acontecem como descrito na Figura 2.

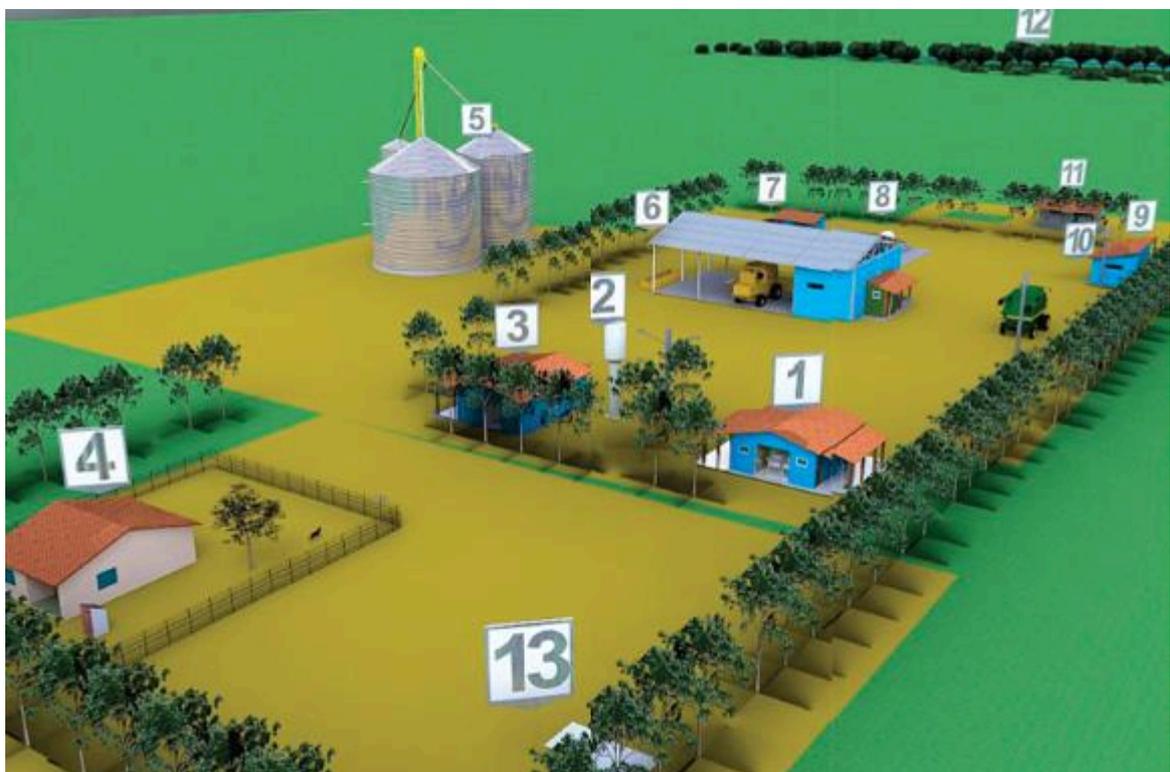
Figura 3 – Representação de construções rurais presentes em uma fazenda

| 1. Alojamento | 6. Barracão de máquinas | 10. Depósito de defensivos |
| 2. Poço artesiano | 7. Área de Manutenção, Lavagem e Troca de óleo | 11. Depósitos de embalagens vazias |
| 3. Área de Vivência | 8. Tanque de abastecimento | 12. Área de preservação permanente |
| 4. Moradia | 9. Lavanderia de EPI's | 13. Fossa séptica |
| 5. Silos de grãos | | |

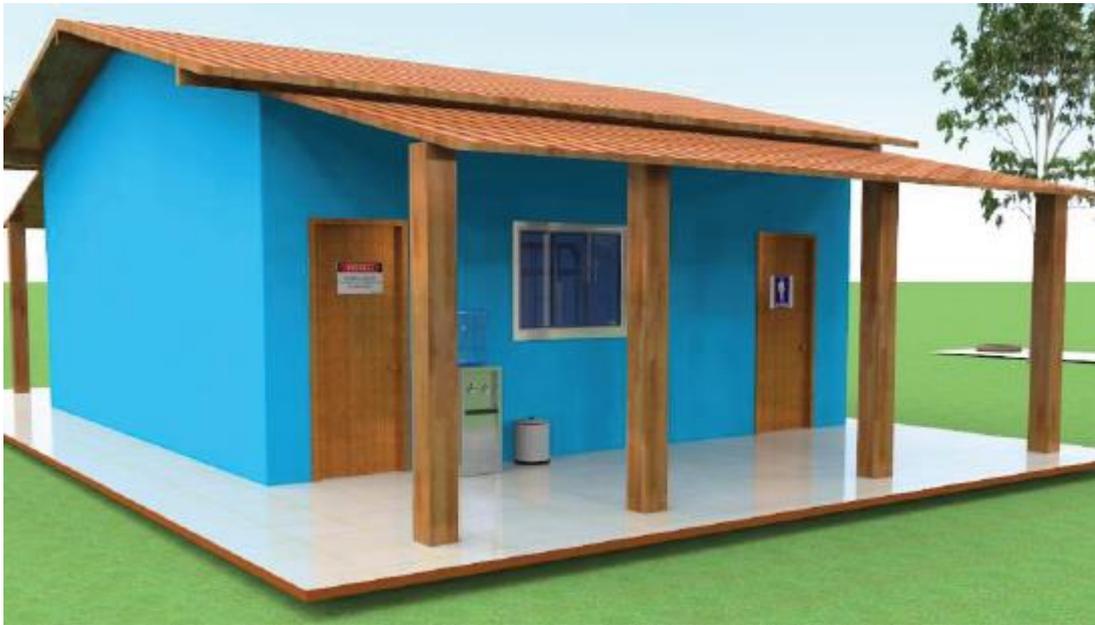
Figura 4 – Alojamento para funcionários de acordo com a NR 31

De acordo com a NR 31 (BRASIL, 2005) os alojamentos devem ser separados por sexo, possuir lixeiras para descarte adequado dos resíduos, portas e janelas que garantem a segurança, luminosidade e ventilação apropriadas (SOJA PLUS, 2013), como representado na Figura 4.

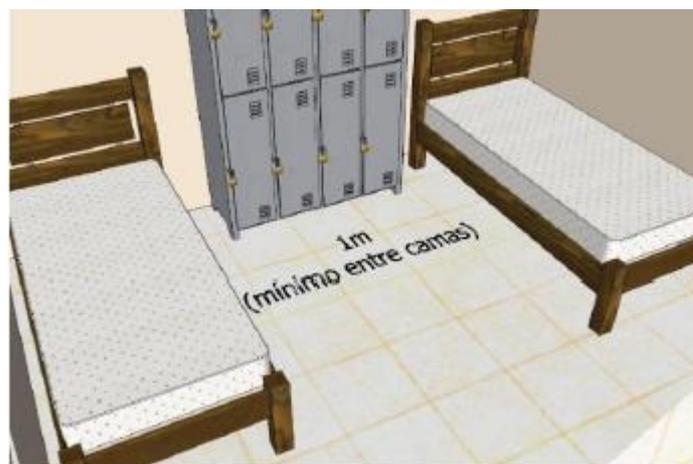
Figura 5 – Distância entre camas nos dormitórios de acordo com a NR 31

Os dormitórios devem dispor de camas em quantidade satisfatória que atendam a todos os funcionários alojados na fazenda. As camas devem ser separadas a uma distância mínima de 1 metro ou possuir a relação de 3 metros quadrados por cama simples que permita a circulação no interior do dormitório (BRASIL, 2005), como apresentado na Figura 5.

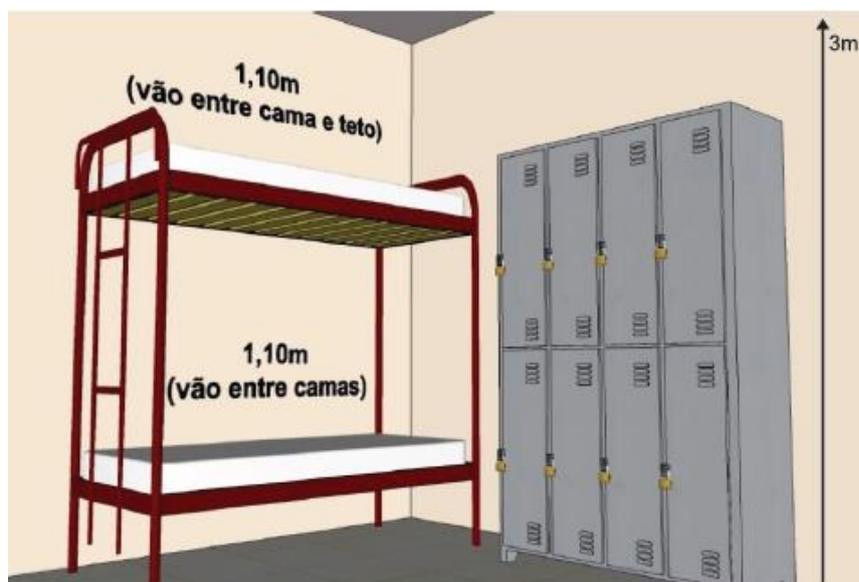
Figura 6 – Distância vertical entre camas do beliche e vão entre cama e teto e representação de armários individuais nos dormitórios de acordo com a NR 31

Quando for adotado beliche como apresentado na Figura 6 as camas devem ter distância entre camas e distância entre a última cama e o teto que permita a movimentação com segurança do alojado, não ultrapassando o número de 3 camas na vertical por beliche. Além disso o dormitório deve deter de armário com compartimentos individuais para cada funcionário alojado (BRASIL, 2005).

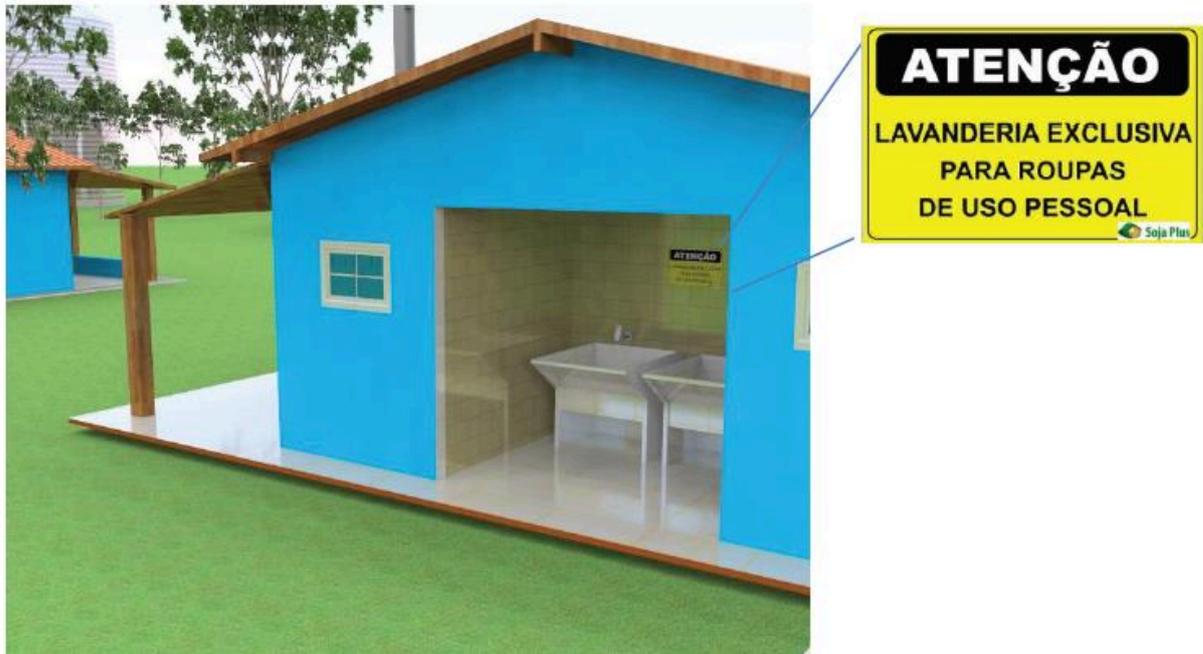
Figura 7 – Lavanderia do alojamento para funcionários de acordo com a NR 31

A lavanderia do alojamento demonstrada na Figura 7 deve ser exclusiva para limpeza de roupas de uso pessoal e atribuída de tanque e água limpa. Além disso deve estar em local coberto e ventilado de forma a oferecer maior conforto para os funcionários (BRASIL, 2005).

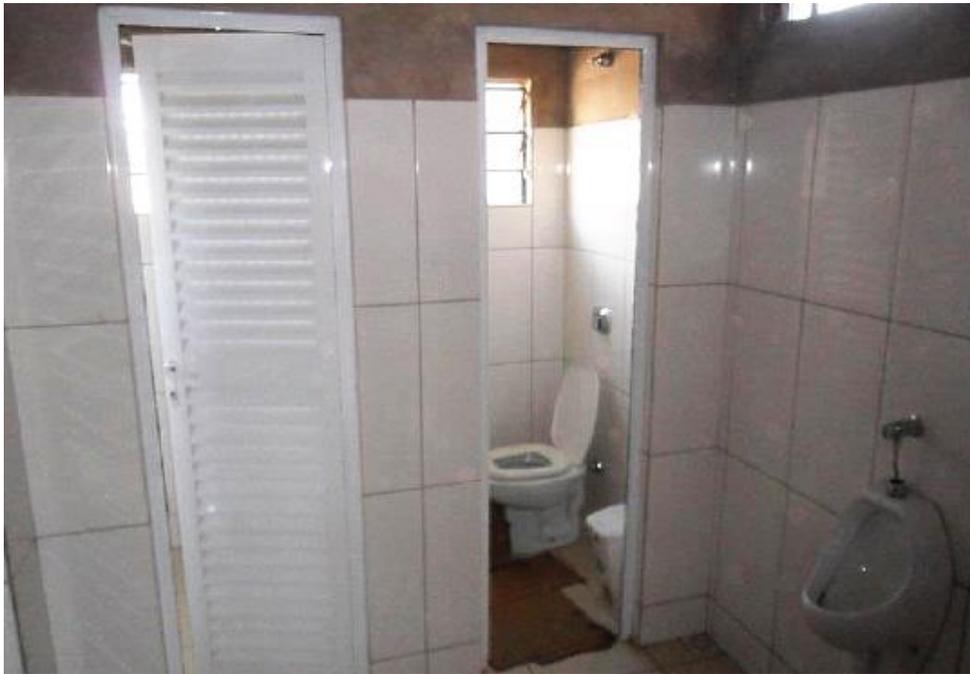
Figura 8 – Instalações sanitárias do alojamento para funcionários de acordo com a NR 31

As instalações sanitárias do alojamento devem ser separadas por sexo e dotar de 1 lavatório, 1 vaso sanitário e 1 mictório (alojamento masculino) a cada 20 trabalhadores e 1 chuveiro a cada 10 trabalhadores. Além disso o vaso sanitário e chuveiro devem ter acesso independente de modo a possibilitar o uso de mais de uma pessoa de forma a permitir o resguardo dos trabalhadores. As instalações devem dispor de água limpa, papel higiênico e recipiente para lixo e ligadas a fossa séptica ou outro tratamento de esgoto (BRASIL, 2005). A representação de parte das instalações sanitárias se encontra na Figura 8.

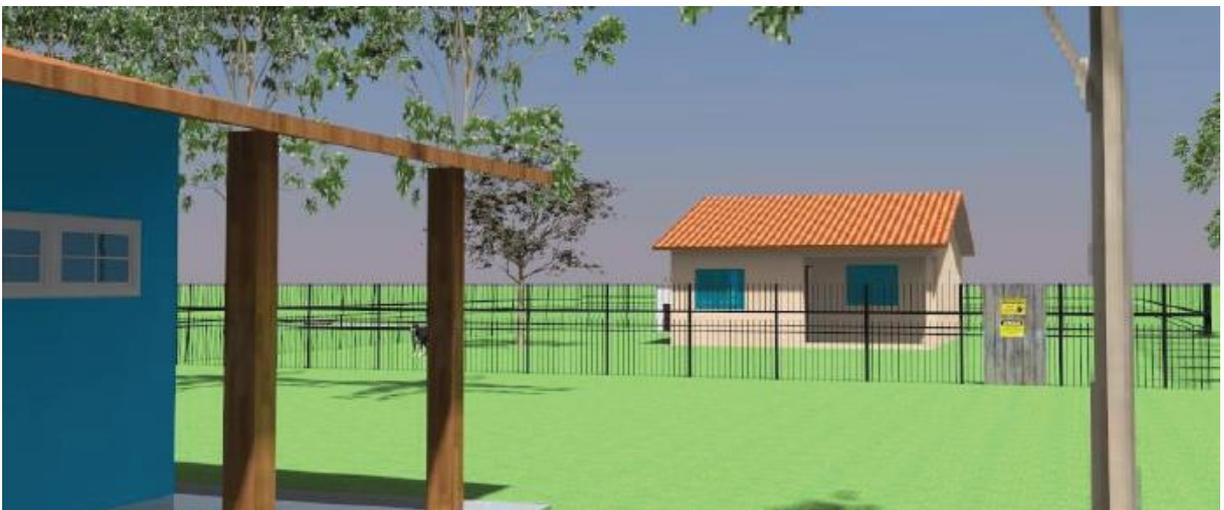
Figura 9 – Moradia para funcionário e sua família de acordo com a NR 31

As moradias familiares (Figura 9) para os funcionários devem ser unifamiliares e afastadas de outras construções de modo a garantir a privacidade da família.

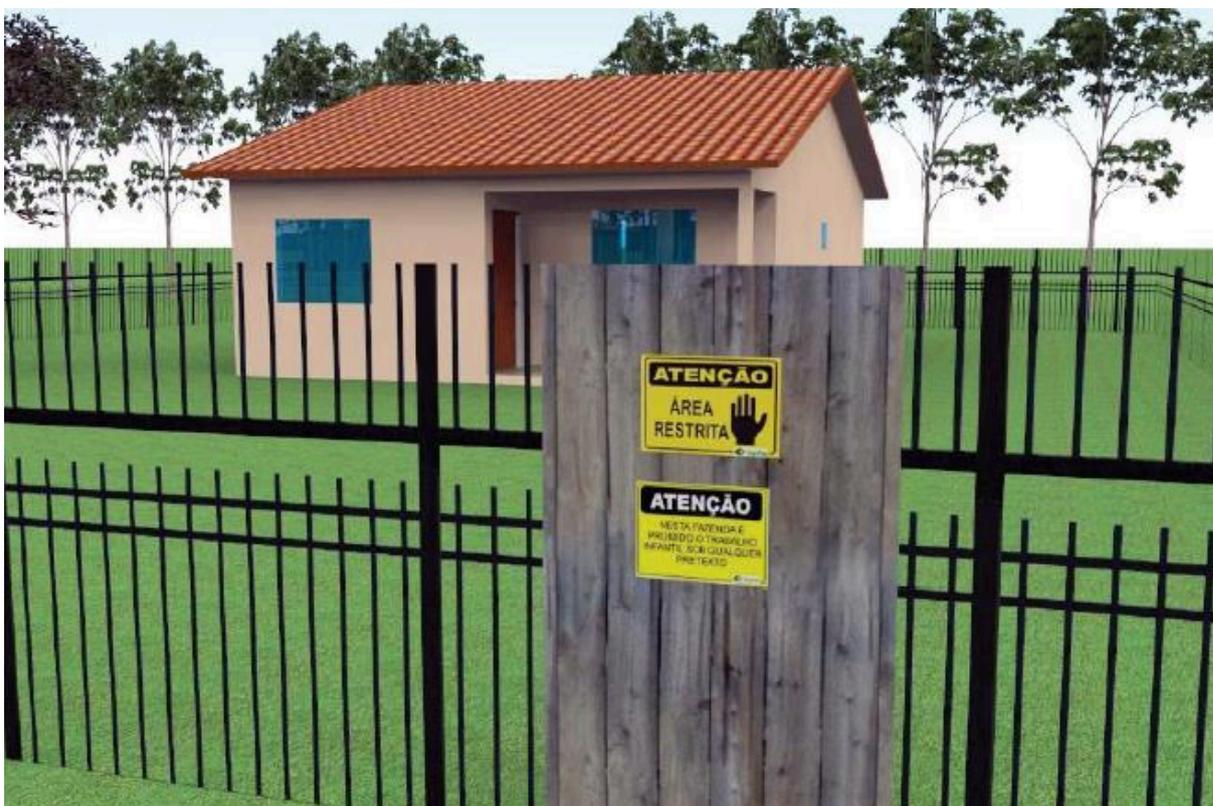
Figura 10 – Moradia para funcionários em conformidade com a Norma Regulamentadora 31

A moradia, como demonstrado na Figura 10, deve ter capacidade para comportar uma família. Possuir paredes feitas de alvenaria, madeira ou outro material que tenha condições estruturais seguras. Deve deter de pisos resistentes e de fácil limpeza, luminosidade e ventilação apropriadas. Além de telhado que proteja contra intempéries (BRASIL, 2005; SOJA PLUS, 2013).

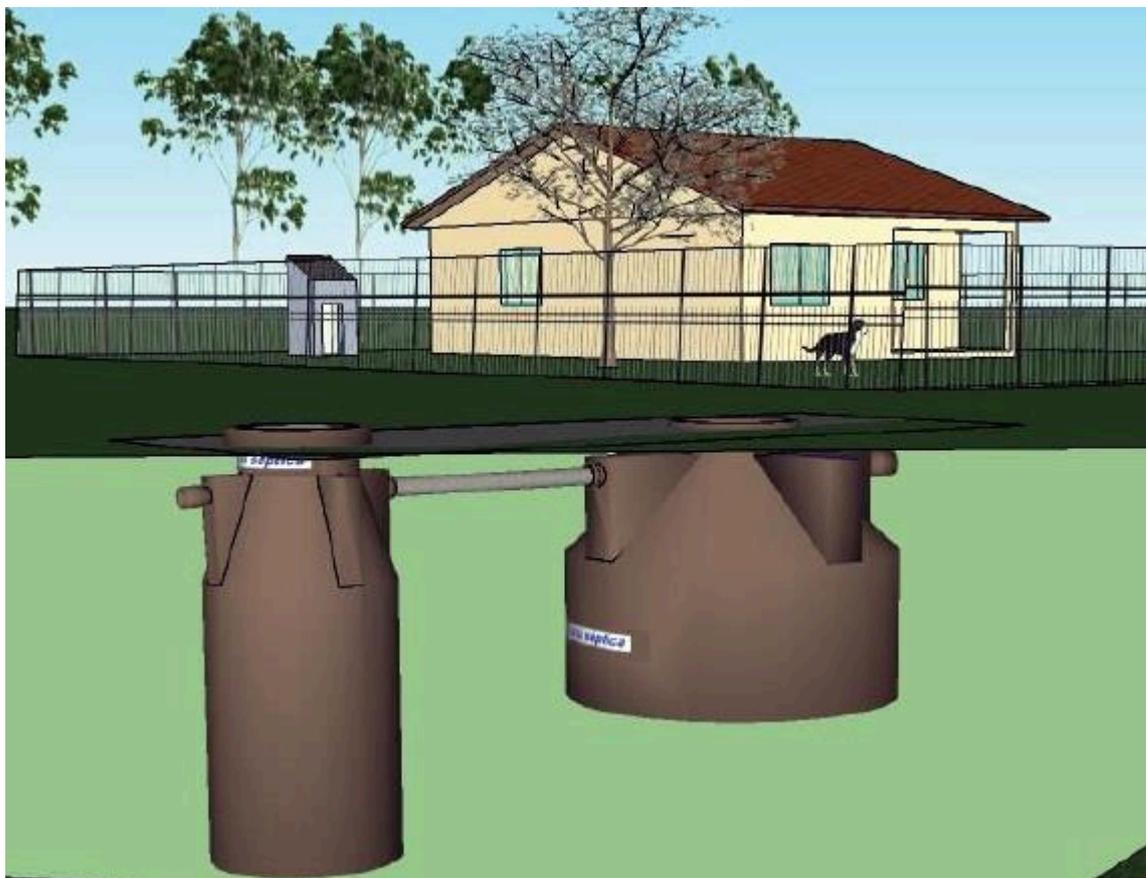
Figura 11– Exemplo de fossa séptica recomendada de acordo com a NR 31

De acordo com a NR 31 (BRASIL, 2005) a moradia deve conter reservatório de água ou poço protegido para evitar a contaminação da água. E por último possuir as instalações sanitárias ligadas à fossa séptica, que é representada na Figura 11, ou sistema de tratamento de esgoto equivalente afastados da casa. As fossas sépticas devem estar distanciadas e a jusante do poço de água.

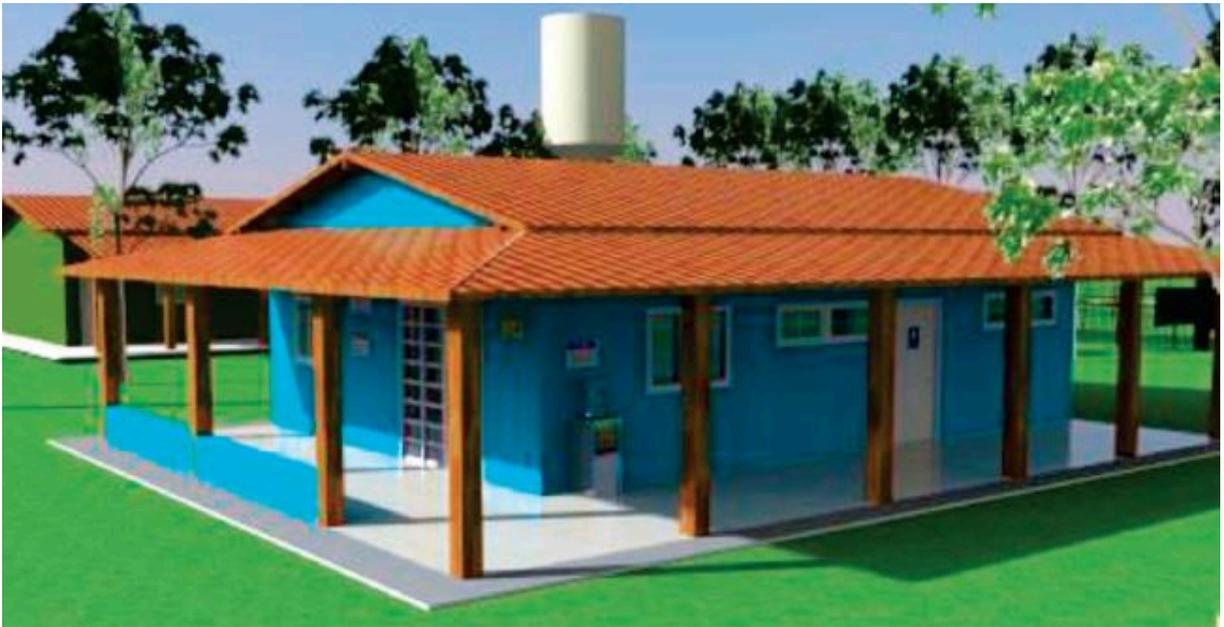
Figura 12 –Área de vivência de acordo com a NR 31

A área de vivência representada na Figura 12, deve ser constituída de paredes de alvenaria, madeira ou outro material que tenha condições estruturais seguras. Deve possuir pisos resistentes e de fácil limpeza, luminosidade e ventilação apropriadas. Além de ser provida de telhado que proteja contra intempéries (BRASIL, 2005; SOJA PLUS, 2013).

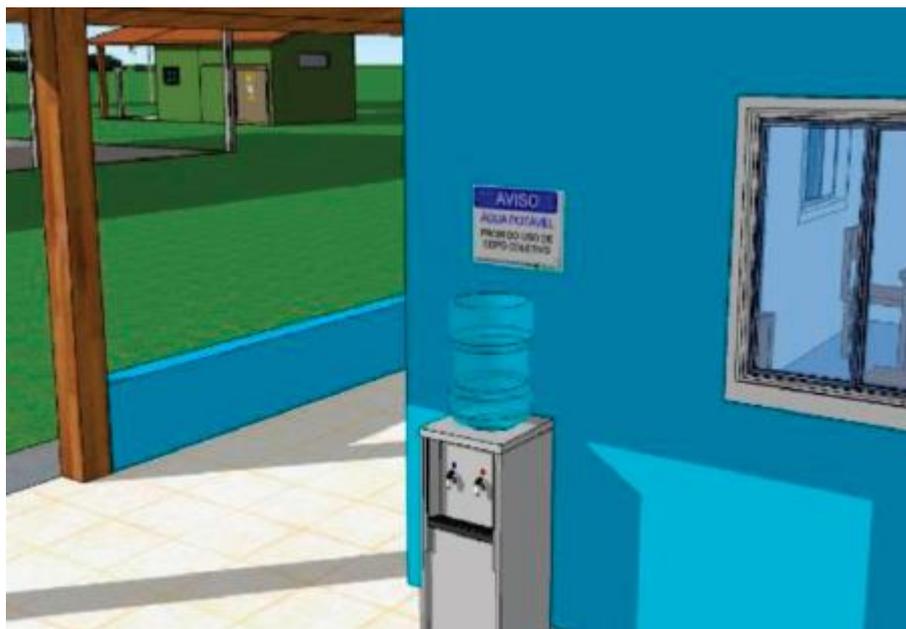
Figura 13 – Bebedouro de água da Área de Vivência

O empregador desse disponibilizar água potável e fresca, como mostrada na figura 13, que utiliza um bebedor de exemplo. Além disso, deve proibir a utilização de copos coletivos pelos funcionários (BRASIL, 2005; SOJA PLUS, 2013).

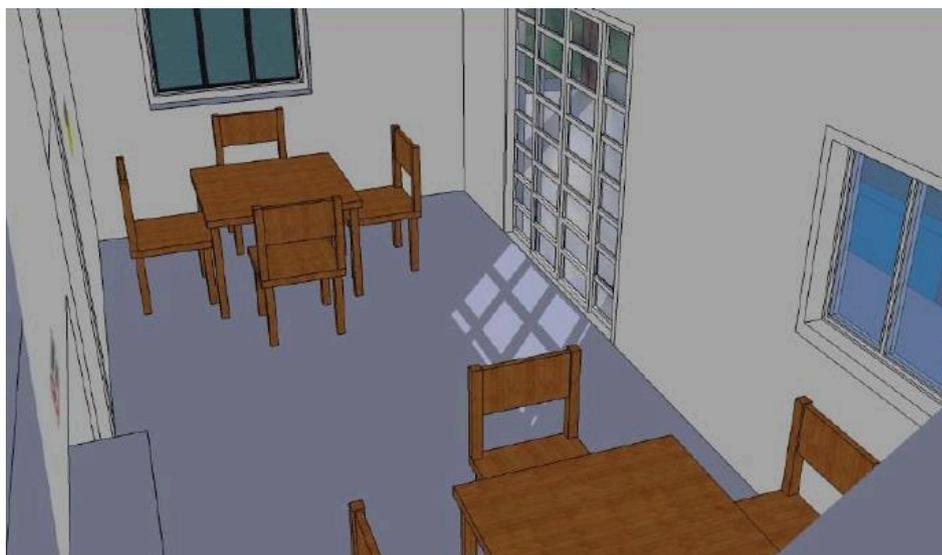
Figura 14 – Mesas e cadeiras de superfícies lisas e laváveis como exigido pela NR 31

O local destinado para as refeições (Figura 14) devem oferecer condições de conforto de forma a atender a capacidade do número de trabalhadores, com mesas de superfície lisa e laváveis e cadeiras suficientes. Além disso o ambiente deve dispor de recipientes de lixo com tampas e locais com condições higiênicas para armazenamento e conservação dos alimentos, como geladeiras e armários, como mostrado na Figura 15 (BRASIL, 2005).

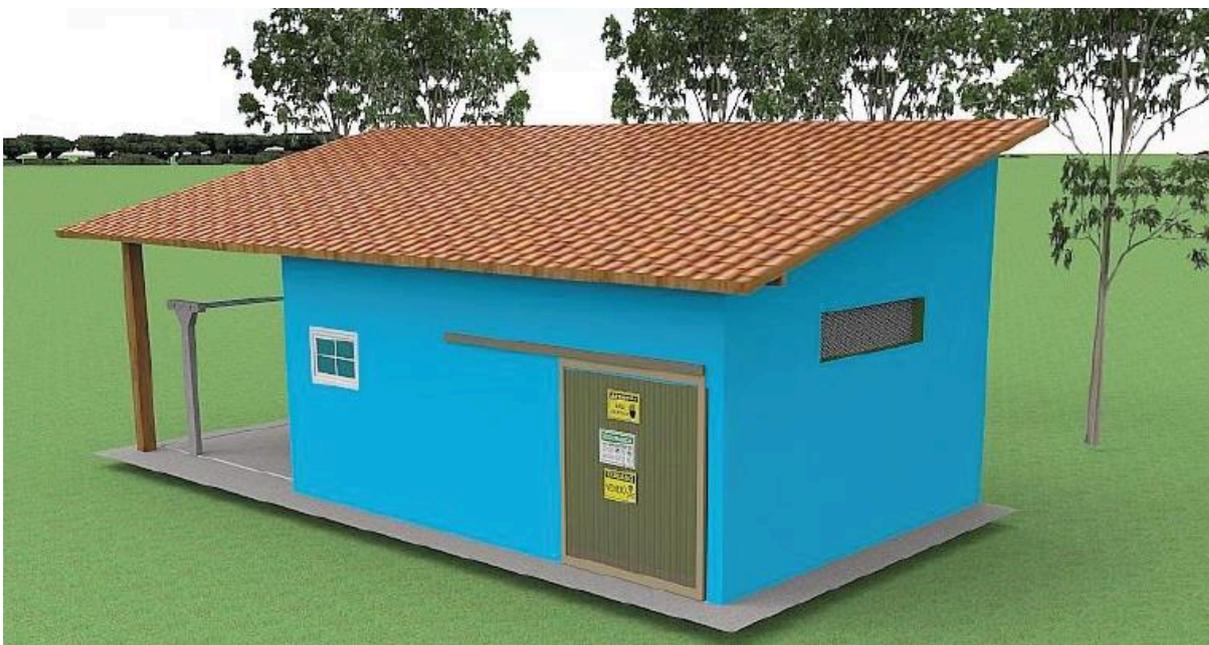
Figura 16 – Depósito de Agrotóxicos de acordo com a NR 31 e Portaria do IMA

O acesso deve ser restrito a funcionários autorizados e com capacitação sobre manuseio desses produtos. O depósito deve conter placas de segurança, advertência e símbolos de perigo no seu exterior (BRASIL, 2005; IMA, 2016). A construção deve ter de piso de fácil limpeza

que não permita a infiltração do produto no solo. Além de ter sistema com lombadas, muretas ou desnível para contenção e coleta dos resíduos que podem surgir devido a vazamentos no interior do depósito (ABNT, 2004).

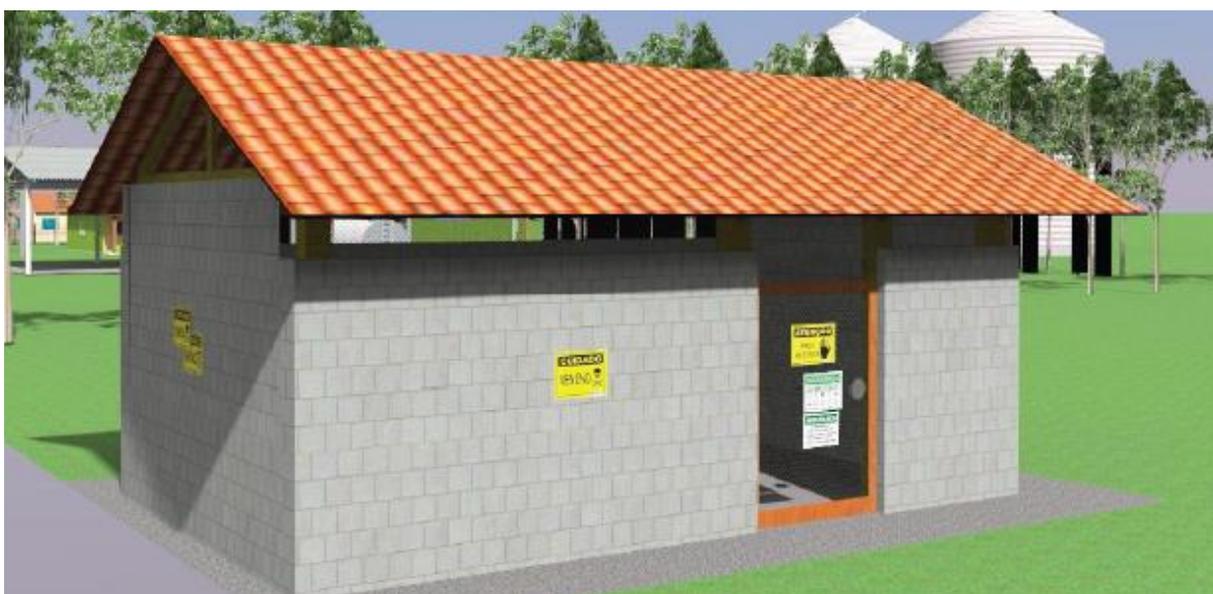
Figura 17 – Depósito de embalagens vazias de acordo com a Portaria do IMA e CONSEMA

O Depósito de Embalagens Vazias de Agrotóxicos (Figura 17) necessita possuir tamanho compatível com a quantidade de embalagens vazias geradas pela propriedade rural. A construção deve ser de alvenaria ou estrutura resistente, ter pé direito de no mínimo 3 metros de altura e piso impermeável. Ademais, deve conter telhado com beiral de no mínimo 1 metro, aberturas dotadas de proteção como telas que permitam a ventilação e impeçam a entrada de animais e calçada com 1 metro de largura em torno do depósito. A estrutura deve ficar trancada permitindo somente a entrada de pessoas autorizadas e com placas de sinalização sobre perigo (ABNT, 2004; IMA, 2016; MATO.GROSSO, 2009; SOJA PLUS, 2013).

O CONSEMA (2009) e ABNT (2004) recomendam a adoção de pisos cimentados com canaletas ligadas a bacia de contenção para que seja possível a coleta dos resíduos caso ocorra vazamentos no interior do depósito e posteriormente o tratamento adequado desse material. Além disso, é possível também construir essa estrutura de forma simplificada (Figura 18) com mureta de 1 metro de altura e tela e lona de proteção no restante da altura até o telhado para proteger com intempéries, porém é necessário seguir as outras exigências mencionadas anteriormente. É importante fazer aceiro de largura mínima de 3 metros ao redor do depósito como medida de proteção contra incêndios (ABNT, 2004; MATO GROSSO, 2009; SOJA PLUS, 2013).

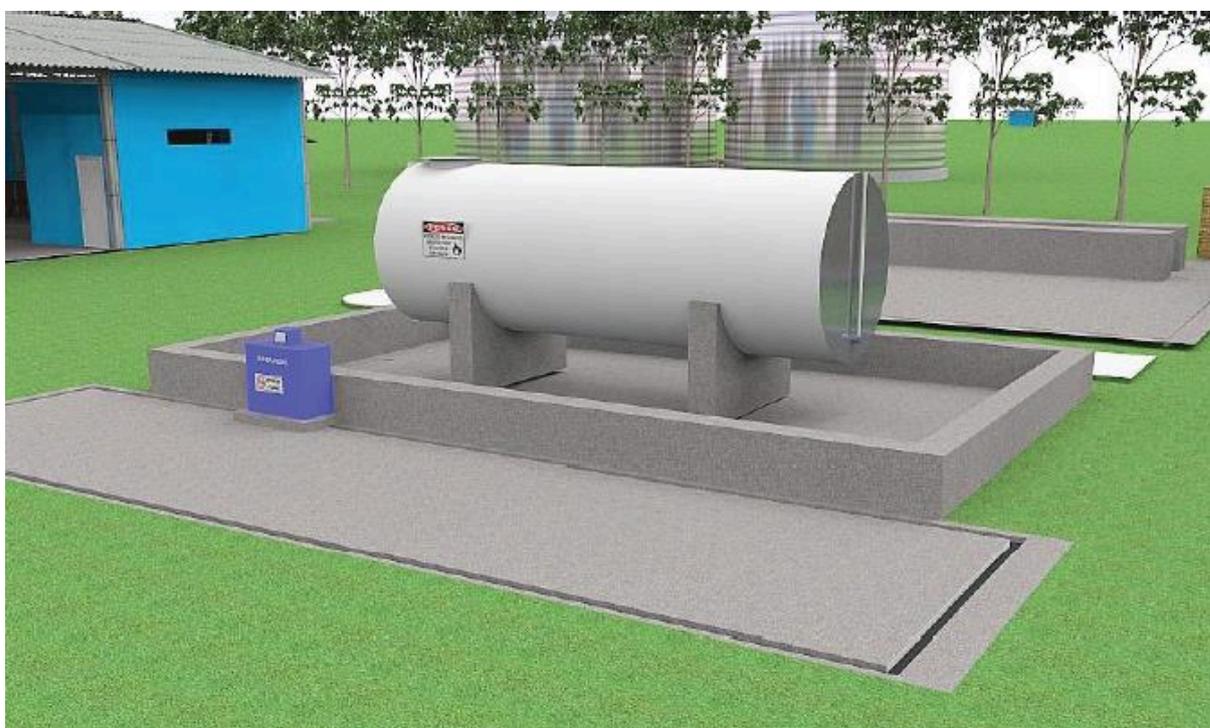
Figura 19 – Ponto de abastecimento de combustível

A bacia deve conter válvula e ligação com a caixa separadora de água e óleo, pois caso aconteça algum vazamento seja possível acionar a válvula e escoar o material para a caixa e posteriormente fazer a destinação correta do mesmo. Além disso é importante que a pista de abastecimento também possua piso impermeável com canaleta ligada a caixa separadora de água e óleo. A bomba de transferência de combustível para maior segurança deve estar posicionada fora da bacia de contenção. Além de que o ponto de abastecimento deve conter sinalização de advertência e perigos de incêndios e estar suficientemente afastado de outras construções (ABNT, 2013; SOJA PLUS, 2013).

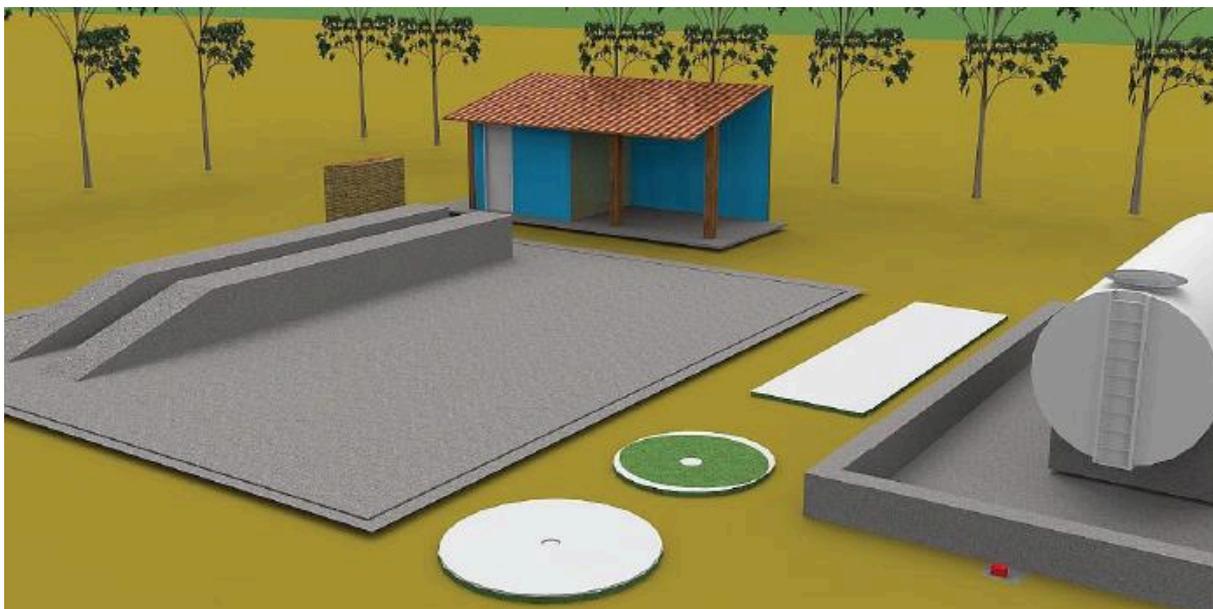
Figura 20 – Área de Manutenção, Lavagem e Troca de Óleo as Máquinas

A Área de Manutenção, Lavagem e Troca de Óleo, como é demonstrada na Figura 20, necessita ter piso impermeável com canaletas de condução ligadas a caixa de separação de água e óleo, para que seja possível escoar o resíduo e coletá-lo posteriormente para fazer a destinação correta (BRASIL, 2005; SOJA PLUS, 2013).

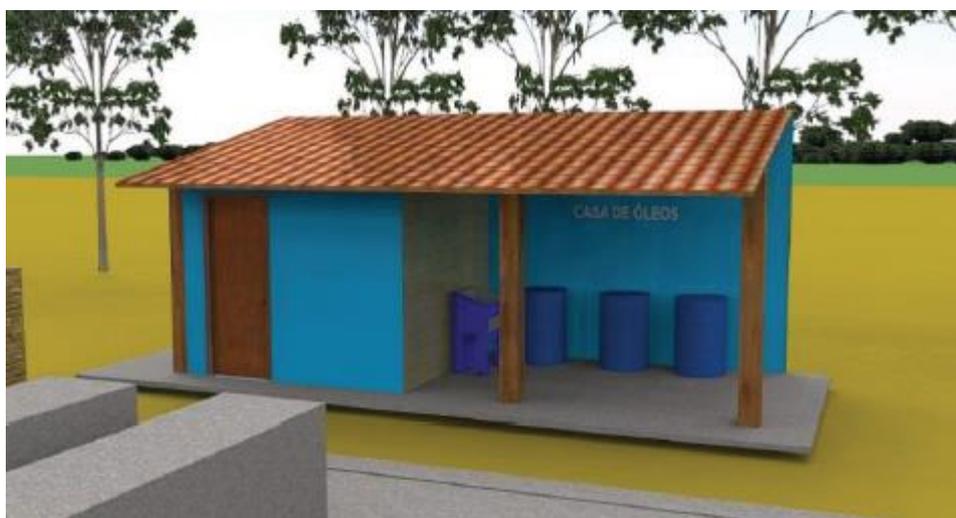
Figura 21 – Depósito para armazenamento de óleos e produtos afins

É recomendado que que seja construído um ou mais depósitos próximos à área de manutenção, lavagem e troca de óleo para que possa fazer o armazenamento de forma adequada dos óleos, graxas, lubrificantes, filtros e materiais afins (Figura 21). E local para realizar o armazenamento apropriado e provisório de óleo queimado, resíduos contaminados, latas de óleos, filtros usados, baterias e peças em geral (SOJA PLUS, 2013).

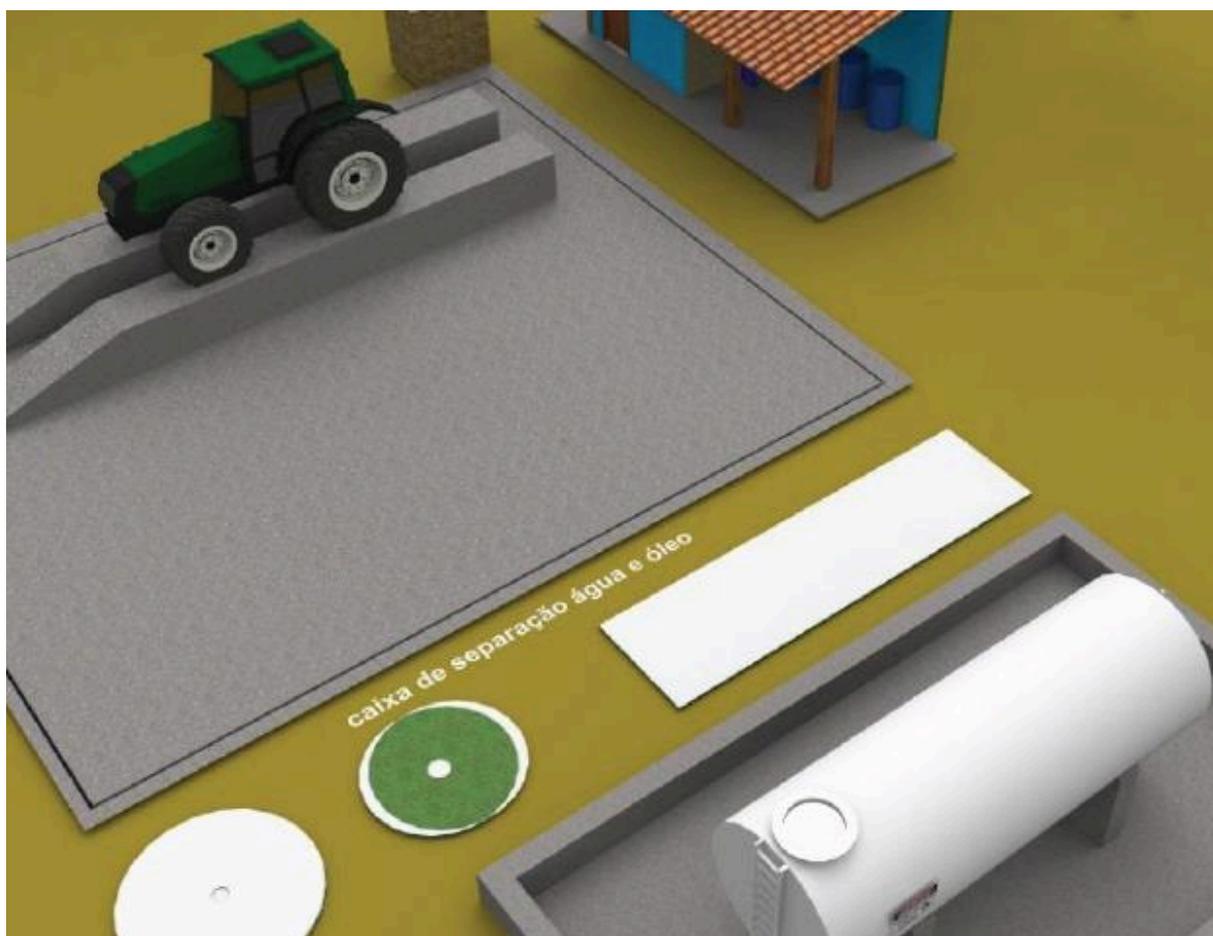
Figura 22 – Aproveitamento de uma caixa separadora de água e óleo para o ponto de abastecimento e área de manutenção, lavagem e troca de óleo de máquinas

Recomenda-se que o ponto de abastecimento e a área de manutenção, lavagem e troca de óleo de máquinas sejam construídas próximas para que seja possível a utilização de uma caixa separadora para ambas e dessa forma aproveitar a mesma estrutura para recolhimento dos resíduos contaminantes, como mostrado na Figura 22 (SOJA PLUS, 2013).

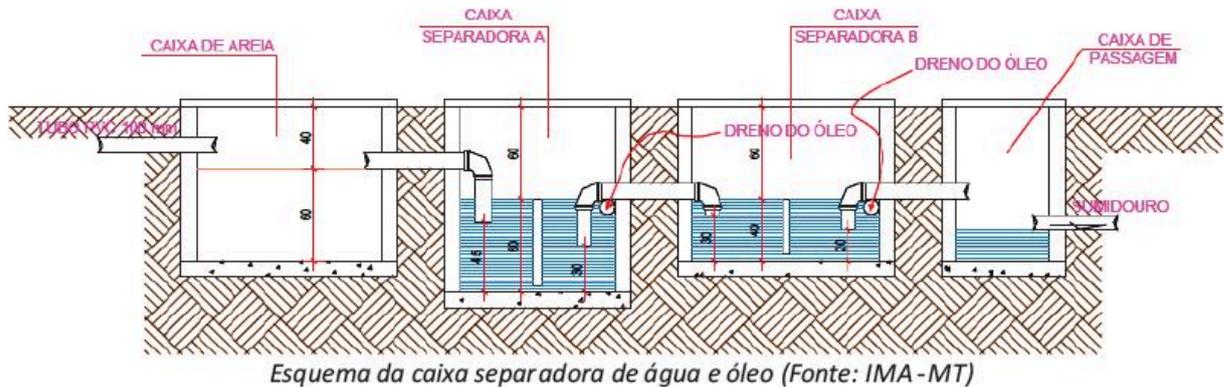
Figura 23 – Caixa Separadora de Quatro Etapas

Um dos modelos recomendados pelo programa Agro Plus é a caixa separadora de água e óleo de quatro etapas (Figura 23), sendo a primeira etapa a caixa de areia que é responsável por reter o material mais pesado presente na água contaminada. A segunda etapa é a caixa separadora de óleo que tem a função de separar a água e o óleo, que tende a flutuar na caixa e dessa forma é recolhido através de uma tubulação. A terceira etapa é a caixa coletora de óleo que recebe o óleo que foi recolhido da segunda etapa, esse óleo é encaminhado para reciclagem

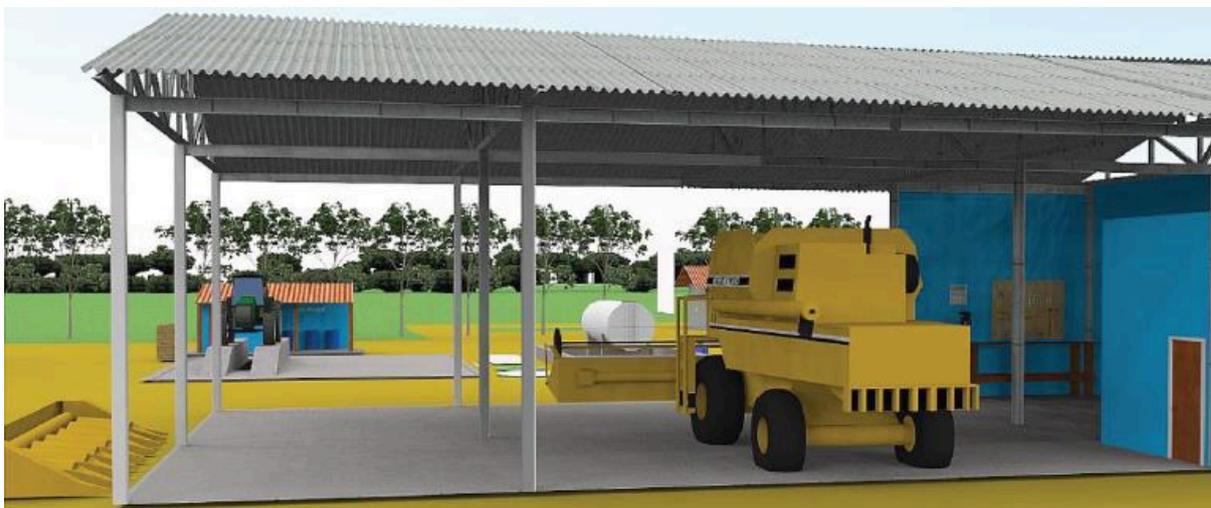
Figura 24 – Barracão de Máquinas

Se no Barracão de Máquinas (Figura 24) for feita a troca de óleo de máquinas, deve-se conter piso impermeável com canaletas ligando à caixa separadora de água e óleo. Ademais é importante que as instalações elétricas presentes na construção sejam projetadas de modo a prevenir choque elétricos ou outros tipos de acidentes (SOJA PLUS, 2013).

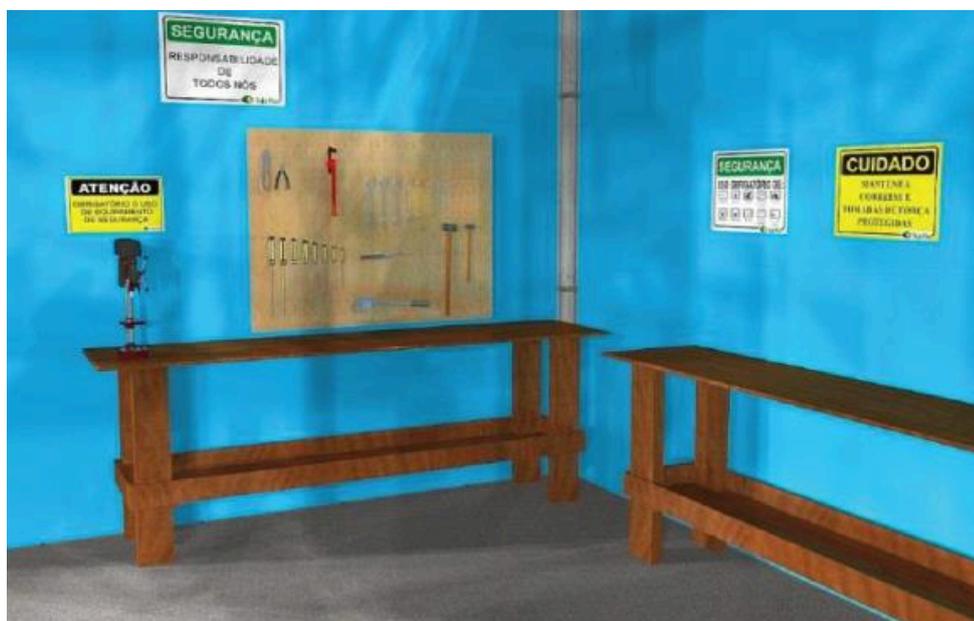
Figura 25 – Bancada de ferramentas no barracão de máquinas de acordo com a NR 31

Orienta-se que sejam colocados proteção nas correias de implementos, máquinas e equipamentos como o compressor e protetores de eixo cardan nas tomadas de potência de tratores e máquinas de forma a garantir a segurança do trabalhador. Além disso os funcionários devem utilizar os equipamentos de proteção individual de acordo com as suas atividades exercidas de modo a prevenir acidentes no trabalho, como acidentes com atividades ligadas à oficina mecânica que é comum se ter no interior do barracão de máquinas. Para melhor aproveitamento da oficina recomenda-se que os materiais e equipamentos sejam dispostas de forma organizada. Se faz importante a presença de placas de segurança e alertas sobre os perigos, como mostrado na Figura 25 (SOJA PLUS, 2013) .

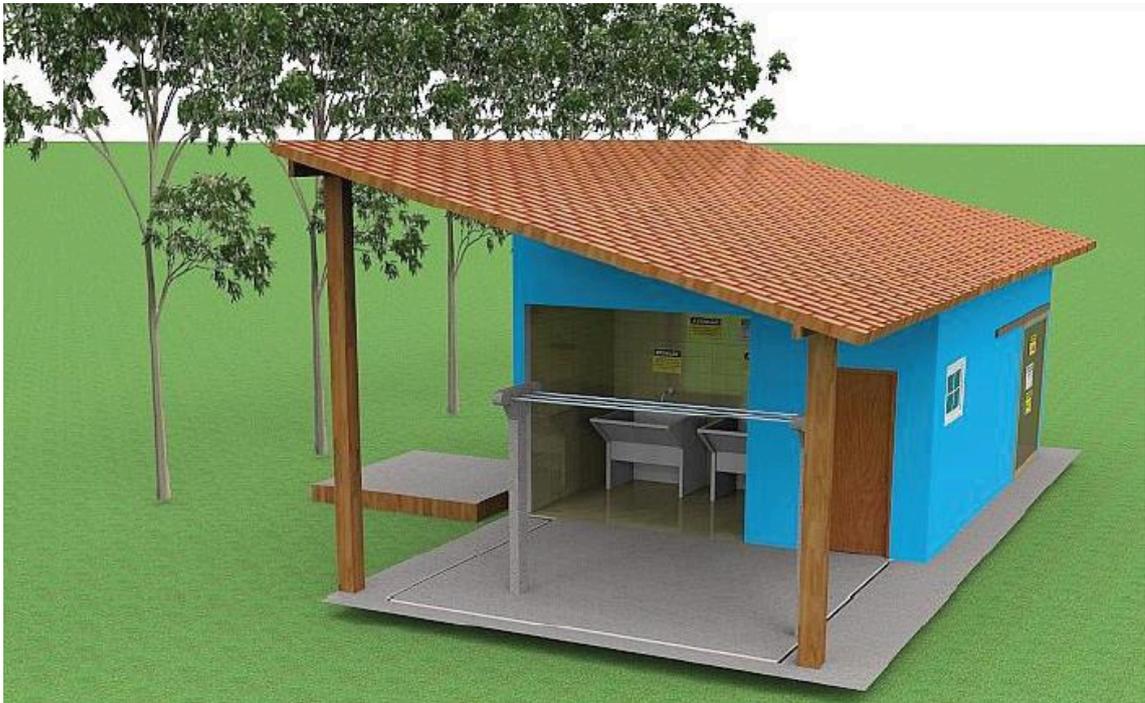
Figura 26 – Lavanderia de EPIs

A Lavanderia de EPI's, exemplificada na Figura 26 e Figura 27, deve conter piso impermeável com canaletas ligadas a bacia de contenção e tanques com tubulações que também escoam a água com resíduos para a bacia. Essa água fica retida na bacia e posteriormente é encaminhada para tratamento adequado, evitando assim a contaminação de poços e quaisquer recursos hídricos (SOJA PLUS, 2013).

É importante ressaltar que o local deve ser utilizado exclusivamente com a finalidade de descontaminação de EPI's e afins, não podendo fazer a lavagem de roupas de uso pessoal. Além disso, o tanque e varal de secagem precisam estar em local coberto (SOJA PLUS, 2013).

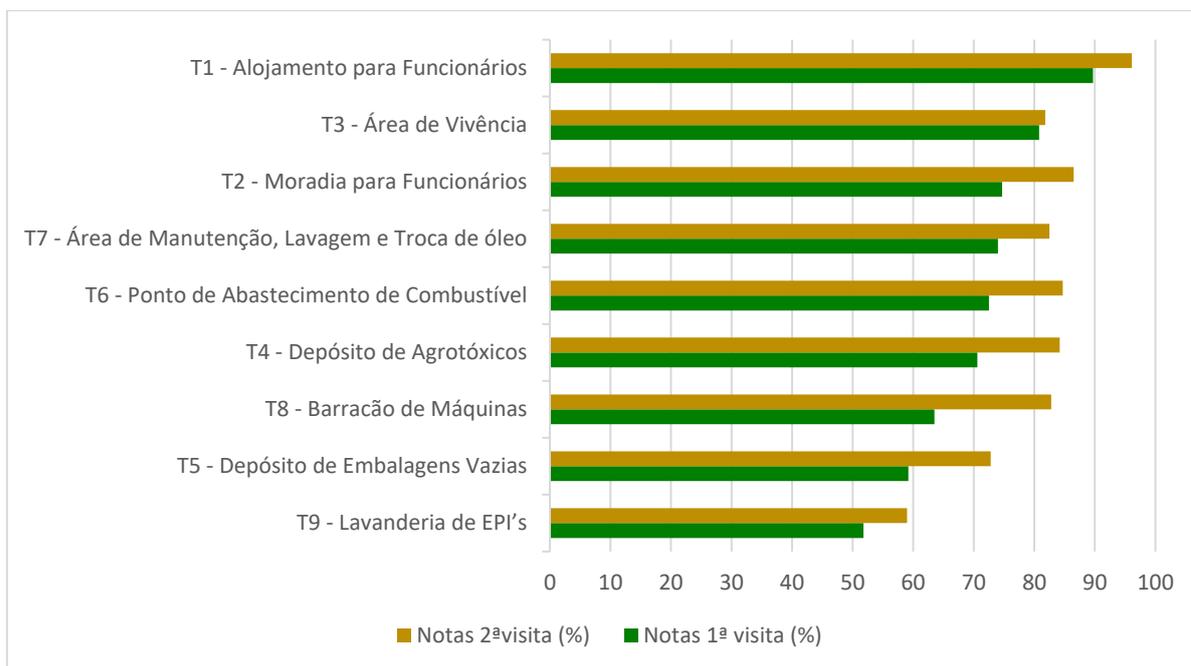
Gráfico 3 – Comparação das notas médias das visitas para as nove construções analisadas

É possível observar na Tabela 2 e Gráfico 3 que todos os incrementos médios nas notas foram positivos. Os menores acréscimos foram do Tema 1 - Alojamento para Funcionários, Tema 3 – Área de Vivência e Tema 9 – Lavanderia de EPI's, sendo 6,4, 1,0 e 7,2, respectivamente

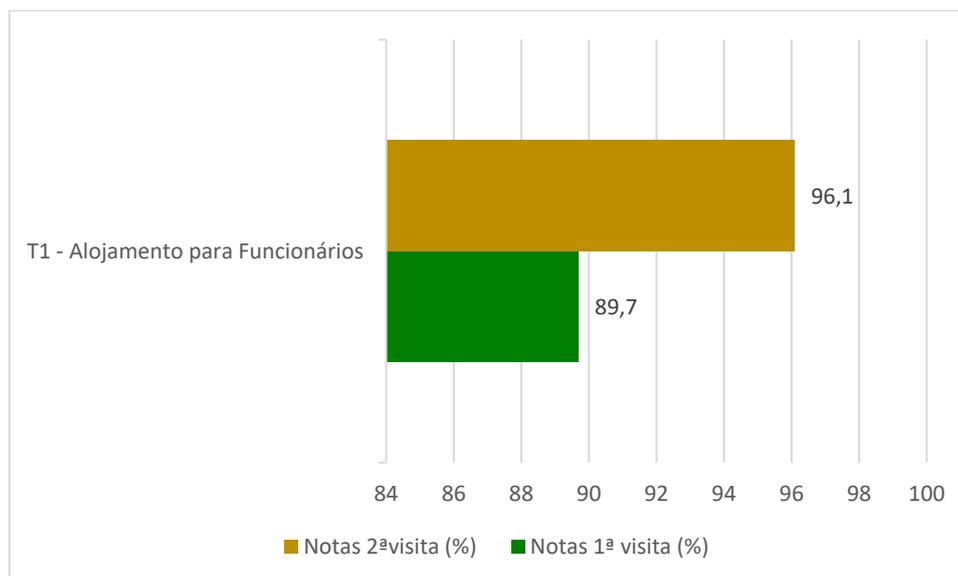
Gráfico 4 – Notas médias da 1ª e 2ª visita para o tema de Alojamento

O pequeno valor de desvio padrão para a primeira e segunda visita, no qual é menor ainda, como mostrado na Tabela 2, é explicado porque todas as fazendas já tinham uma nota alta para o indicador, melhorando ainda mais o valor para a segunda visita, devido às melhorias adotadas de acordo com a indicação do *checklist* e relatório de recomendações entregue ao produtor pelo programa. Fazendo-se uma comparação com as exigências da NR 31 entre a nota da segunda visita percebe-se que muitos indicadores do Anexo 1 foram adequados e que faltam poucos indicadores para os produtores atingirem 100% de adequação. Como fatores encontrados em algumas fazendas que limitam a nota desse tema, pode-se citar a falta de entradas independentes contendo lavabo, vaso sanitário e chuveiro e a ausência de mictórios nas instalações sanitárias. Além disso, em alguns casos não foram oferecidos compartimentos individuais para cada funcionário com chave no interior dos dormitórios.

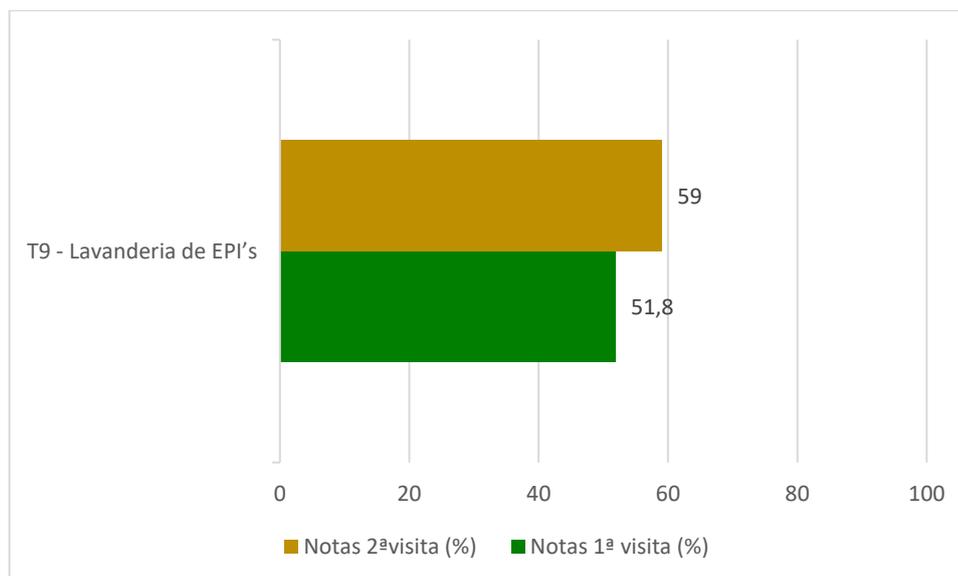
Gráfico 6 – Notas médias da 1ª e 2ª visita para o tema de Lavanderia de EPI's

Os desvios padrões para esse tema possuem valores elevados tanto para a primeira e segunda visita, sendo 35,2 e 46,4, respectivamente (Tabela 2). Tal situação pode ser explicada devido ao número reduzido de fazendas que detém dessa construção, além do fato de terem algumas fazendas com altas notas nesse tema e outras fazendas com notas extremamente pequenas. Algumas situações encontradas no campo que interferem na pontuação desse tema é ter um local exclusivo para a lavagem do EPI contaminado, distinto do local para lavagem de roupas de uso pessoal. A falta de canaletas que escoam toda a água contaminada para uma caixa de contenção, evitando o contato direto no solo antes de passar por tratamento adequado.

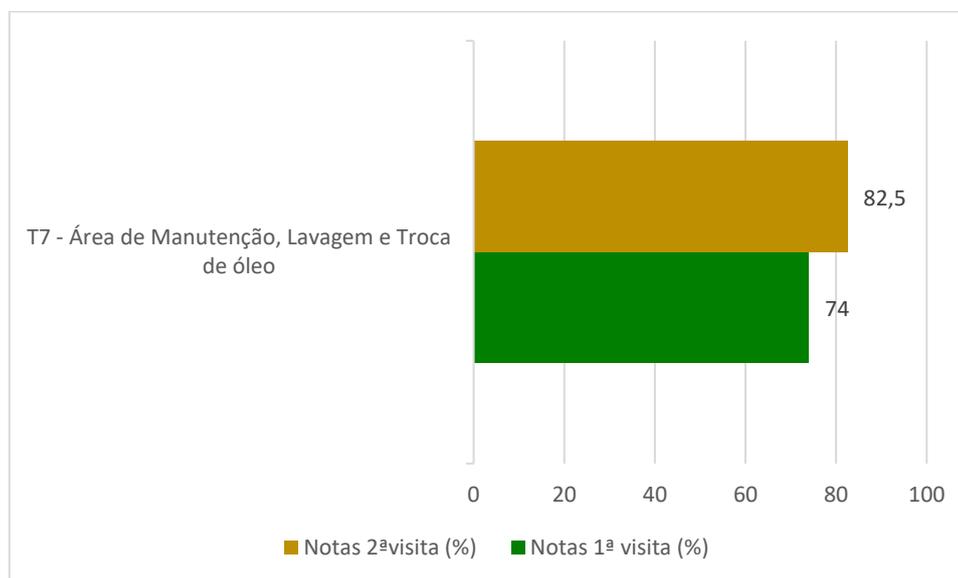
Gráfico 7 – Notas médias da 1ª e 2ª visita para o tema de Área de Manutenção, Lavagem e Troca de Óleo

Para que o tema se adeque, ainda falta atender a um número pequeno de indicadores que, geralmente, não se encontram em fazendas, como a implementação de local apropriado para armazenamento provisório de óleo queimado e resíduos contaminados, além de depósito adequado para armazenamento provisório de latas de óleos, filtros usados, baterias e peças usadas em geral. Ademais, todos esses depósitos mencionados necessitam de piso impermeável com canelada ligada a caixa separadora de água e óleo, o que não é comumente visto no campo.
