**UNIVERSIDADE FEDERAL DE VIÇOSA**

**ANÁLISE DOS IMPACTOS SOCIAIS, AMBIENTAIS E ECONÔMICOS DO  
PROGRAMA AGRO PLUS NA MELHORIA DOS INDICADORES DAS  
CONSTRUÇÕES EM PROPRIEDADES RURAIS**

Relatório final, apresentado à Universidade Federal de Viçosa, como parte das exigências para obtenção do título de Engenheira Agrícola e Ambiental.

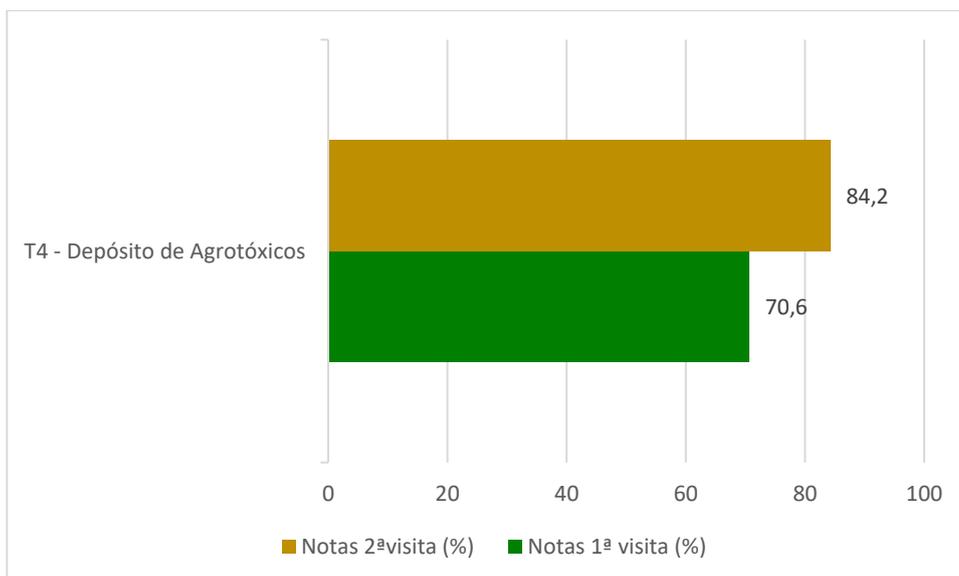
Gráfico 9 – Notas médias da 1ª e 2ª visita para o tema de Depósito de Agrotóxicos

Como fatores limitantes para a nota da segunda visita não alcançar a nota máxima, cita-se a ausência, em grande parte das propriedades rurais analisadas, de piso ligado a sistema de contenção de vazamentos, como canaletas, lombadas e desnível, que não permitam a saída dos resíduos para fora do depósito, evitando a contaminação do solo, animais e até pessoas. Além disso tem-se a falta da caixa de contenção ligada à canaleta para armazenamento provisório de resíduo proveniente caso ocorra algum vazamento no depósito, até que seja encaminhado para tratamento adequado.

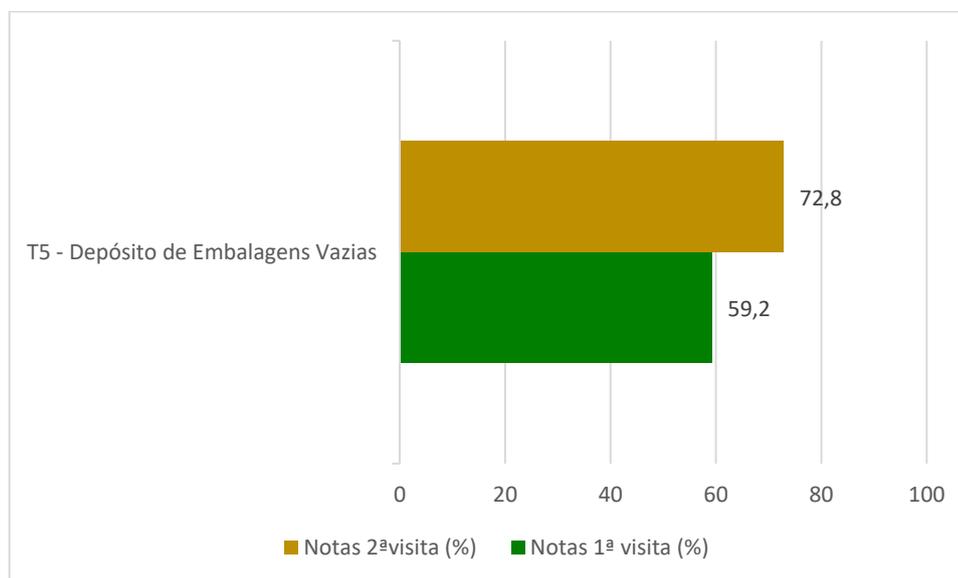
Gráfico 10 – Notas médias da 1ª e 2ª visita para o tema de Depósito de Embalagens Vazias de Agrotóxicos

alto a nota da segunda visita continua mediana, o que pode ser justificado pelas inadequações em alguns indicadores, como a distância insuficiente do depósito de embalagens vazias para outras construções. Pode-se levantar a ausência de piso impermeável com canaleta ligada a caixa de contenção, para tratamento adequado dos resíduos caso acontece algum vazamento. Além da falta de aceiro de no mínimo 3 metros no entorno do depósito. Em relação ao desvio padrão para esse tema, nota-se na Tabela 2, que tanto para a primeira quanto para a segunda visita o desvio possui um alto valor, sendo 28,8 e 36,7, respectivamente. Esse fato pode ser justificado porque nem todas as fazendas terem essa construção. Além disso, notou-se também que algumas fazendas tiveram notas altas para esse tema enquanto outras fazendas tiveram notas extremamente baixas ou em alguns casos nulas.
